Betreff: Klarstellungen zu den Ereignissen !1C und !0F beim Stoneridge Smart 2 Tachographen

Stoneridge Electronics

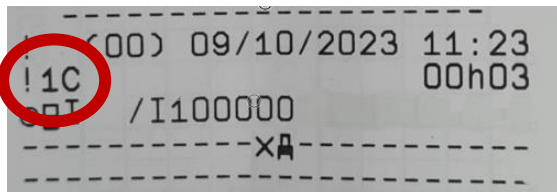
Das Ereignis !1C wird vom Tachographen erfasst, wenn eine Inkonsistenz zwischen den Bewegungsdaten und den gespeicherten Daten bezüglich der Aktivität des Fahrers festgestellt wird. Es handelt sich dabei um ein Ereignis, für das jedoch fälschlicherweise eine Meldung auf dem Display des Tachographen angezeigt wird, die auf einen 'Hardware-Sabotage' hinweist, was jedoch nichts mit dem Ereignis !1C zu tun hat.

Nach Analysen, die von unserer Ingenieurabteilung durchgeführt wurden, können wir bestätigen, dass beide Ereignisse auf den Softwarealgorithmus des neuen Tachographen SE5000 Smart 2, der mit dem Code SWID 1214 identifiziert wird, zurückzuführen sind, der sich als zu sensibel erweist.

In den kommenden Wochen wird nach der Typgenehmigung, die Anfang April erwartet wird, eine neue Software in Produktion gehen. Dies wird falsche Negativmeldungen für jene 1C- und 0F-Ereignisse vermeiden.

Insbesondere sollte das Ereignis !1C ignoriert werden, wenn es für weniger als 30 Minuten aktiv war. Wenn es für mehr als 30 Minuten aktiv war, sollte die Durchschnittsgeschwindigkeit des Fahrzeugs am Tag des Fehlerauftritts überprüft werden. Wenn diese unter 80 km/h liegt, sollte das Ereignis ignoriert werden.
